# Επισκευή - Αποκατάσταση Στεριανού Λαούτου κατασκευής του 1865

*\*Χρήστου Σπουρδαλάκη.*

Το χειμώνα του 2016 αναλάβαμε στο εργαστήριό μας να αποκαταστήσουμε ένα ιδιαίτερα παλαιό και σπάνιο όργανο. Επρόκειτο για ένα λαούτο του 1865!

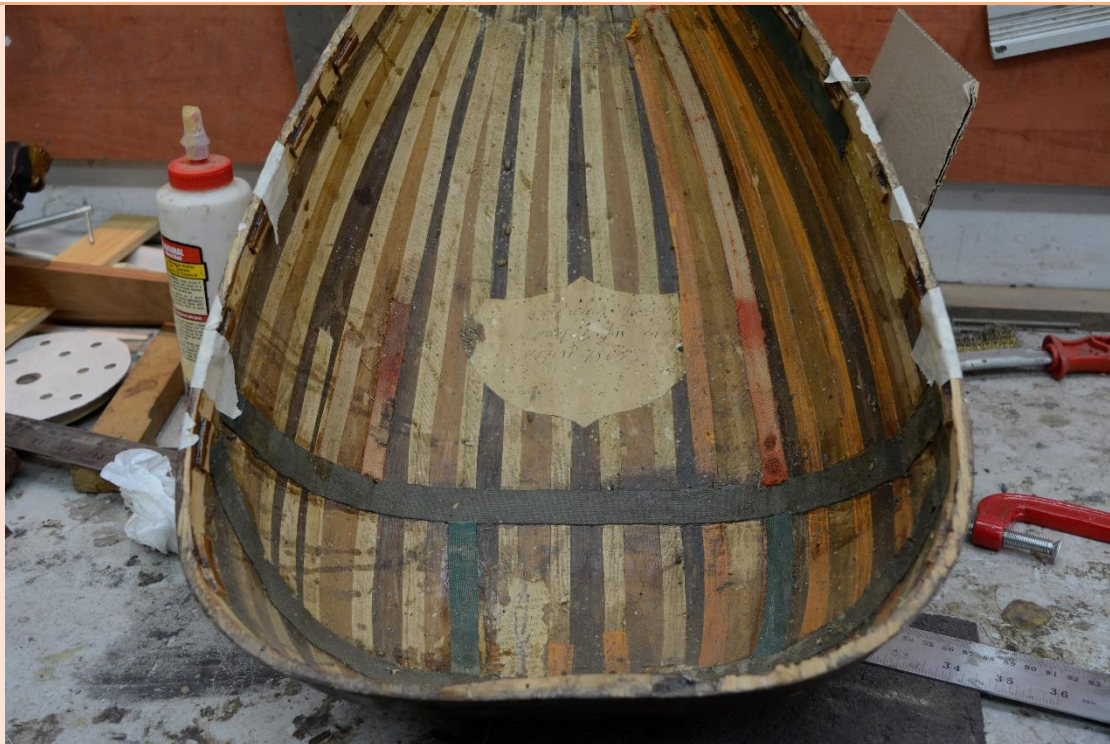
2

Γενική άποψη του εσωτερικού του σκάφους (στα χείλη του σκάφους διακρίνονται οι άκρες από αυτοκόλλητες χαρτοταινίες που τοποθετήθηκαν προληπτικά για να εμποδίσουν τυχόν νέα ξεκολλήματα στις δούγκες κατά τις εργασίες αποκατάστασης).

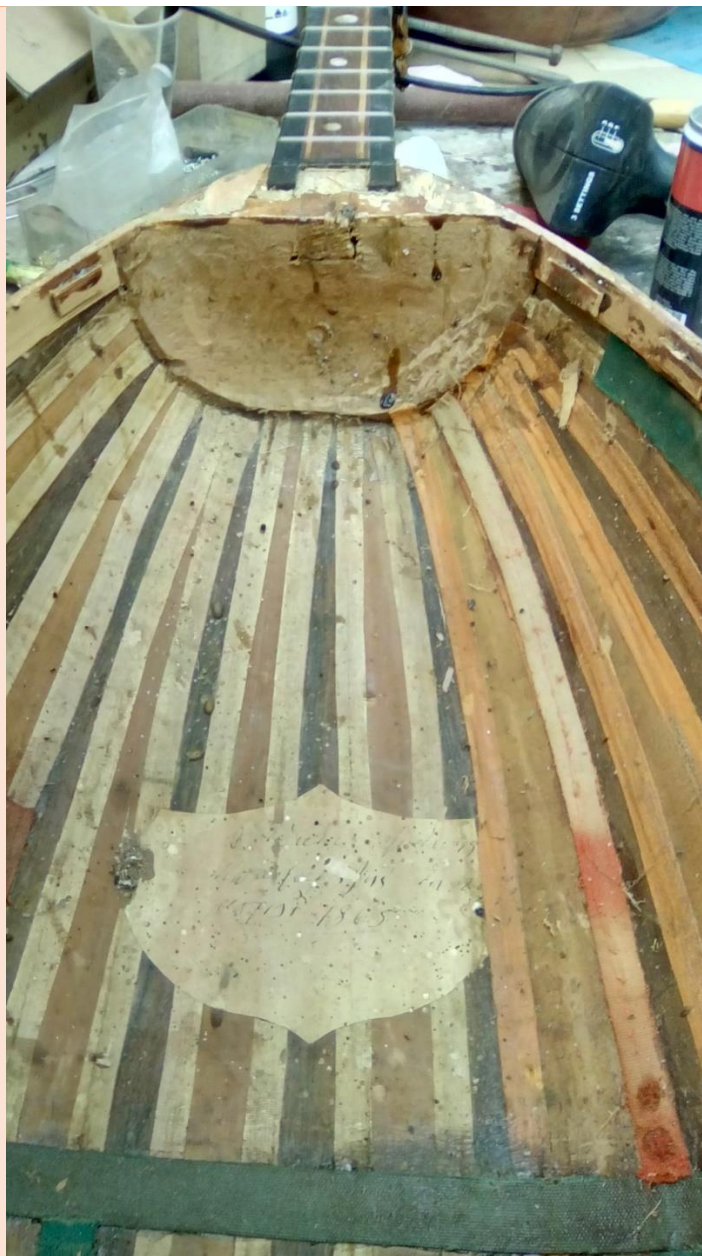
Μια κοντινότερη λήψη που δείχνει τη γνωστή μέθοδο με το λινό ύφασμα, που παίζει το ρόλο του εσωτερικού συνδέσμου στις ενώσεις των δουγών. Παρατηρούνται οι ταινίες υφάσματος που παρακολουθούν (η κάθε μια) την ένωση των δουγών ενώ υπάρχουν και άλλες τοποθετημένες σε κάθετη διάταξη.

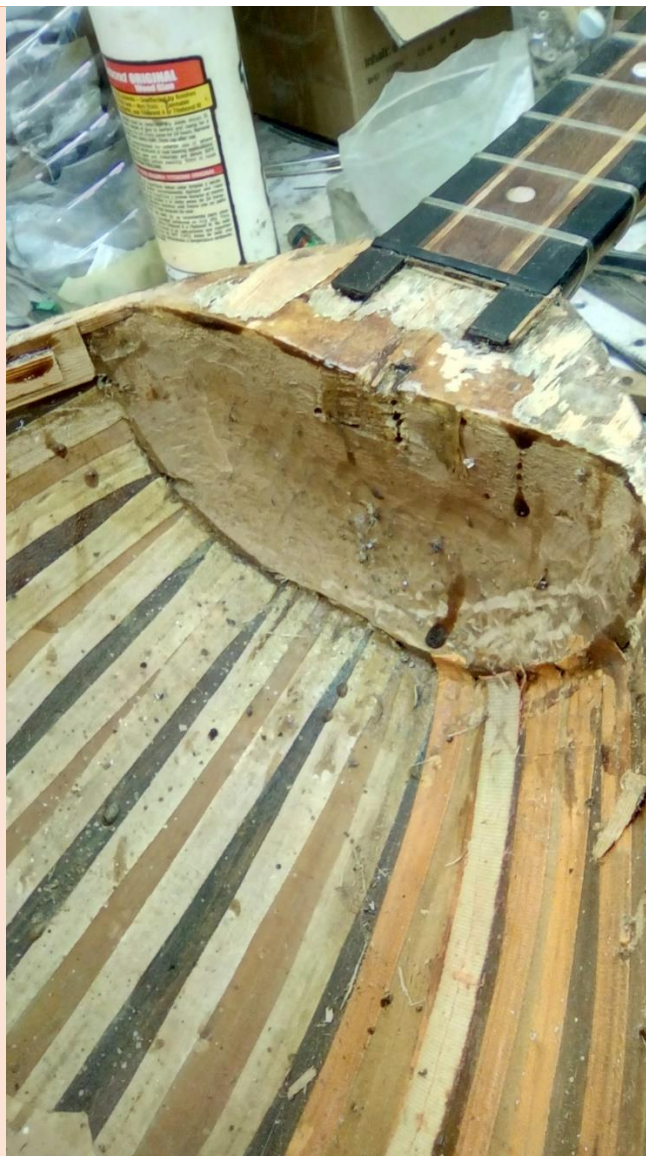
Ο τάκος έχει ταλαιπωρηθεί ιδιαίτερα.

Η χρονιότητα της τάσης των χορδών έχει παρασύρει, μέσω του τάκου, το τμήμα των δουλών που είναι κολλημένες και συγκλίνουν σε αυτόν, παραμορφώνοντας σημαντικά

το σκάφος στην συγκεκριμένη περιοχή. Ως εκ τούτου, έχει αλλάξει η γωνία που σχηματίζει το επίπεδο του καπακιού με το επίπεδο του μπράτσου, σε τέτοιο βαθμό, καθιστώντας το όργανο μη χρηστικό.

**Στάδιο 1<sup>ο</sup>** - Επαναφορά της γωνίας που σχηματίζει η ταστιέρα με το καπάκι μέσω της επανατοποθέτησης της συνολικής διάταξης τάκου - μπράτσου.

Το πρώτο μέλημα ήταν να αποκολληθεί ο τάκος, χωρίς να έχουμε απώλειες από το καταταλαιπωρημένο λεπτό ξύλο στις δούγκες του σκάφους. Ευτυχώς το εγχείρημα πέτυχε.

Κατασκευάστηκε καλούπι, από ύφασμα ανθρακονήματος, ώστε να «αγκαλιάζει» απόλυτα την εξωτερική περιοχή του σκάφους. Ακολούθως, με την εξωτερική προσθήκη κατάλληλα στερεωμένου κομματιού κόντρα πλακέ, μπορέσαμε με ασφάλεια να πιέσουμε τον τάκο ισχυρά με σφικτήρες στη νέα διορθωμένη θέση του.

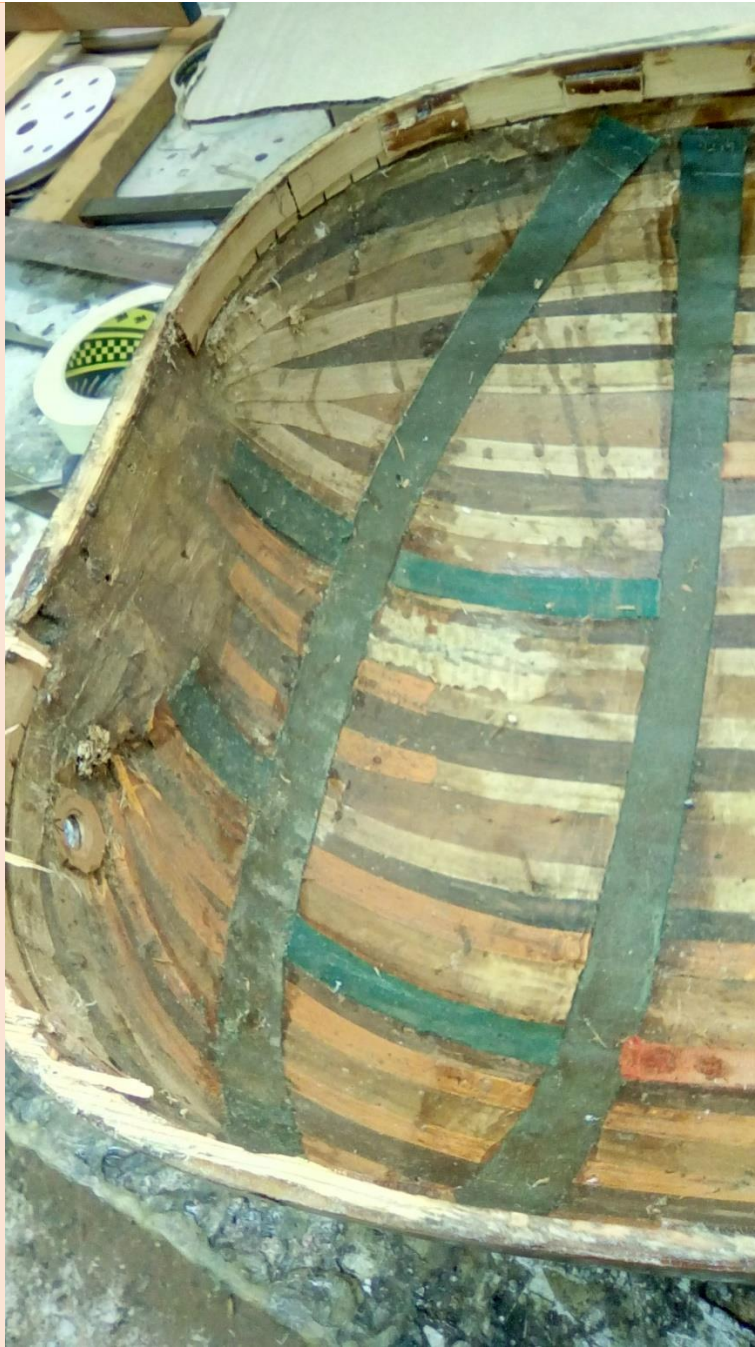
Η κατάσταση του πίσω τάκου είναι εμφανής. Διακρίνεται και η «περίφημη» τρύπα για την τοποθέτηση του μαγνήτη, που προφανώς έγινε σε νεότερους χρόνους.

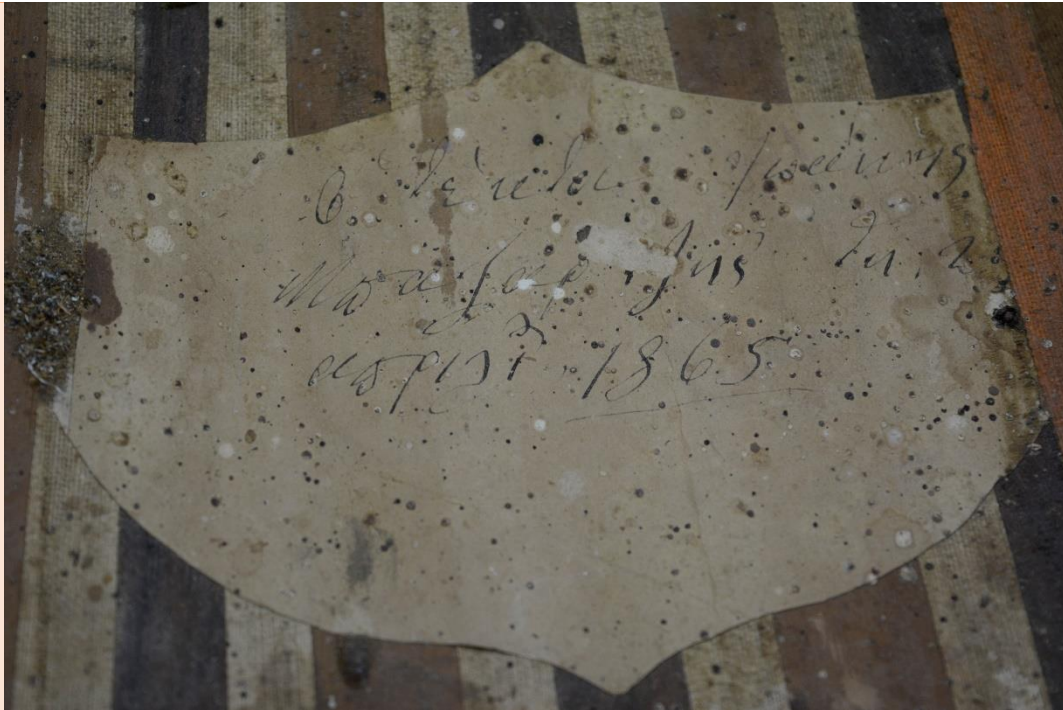
Ίσως μια από τις πιο σημαντικές φωτογραφίες. Στην ετικέτα που υπογράφει ο κατασκευαστής διακρίνουμε την «απίστευτη» ημερομηνία Απρίλης 1865. Με δυσκολία διακρίνουμε το όνομα του κατασκευαστή. Κατά πάσα πιθανότητα αναγράφει «Μπαζαρής».

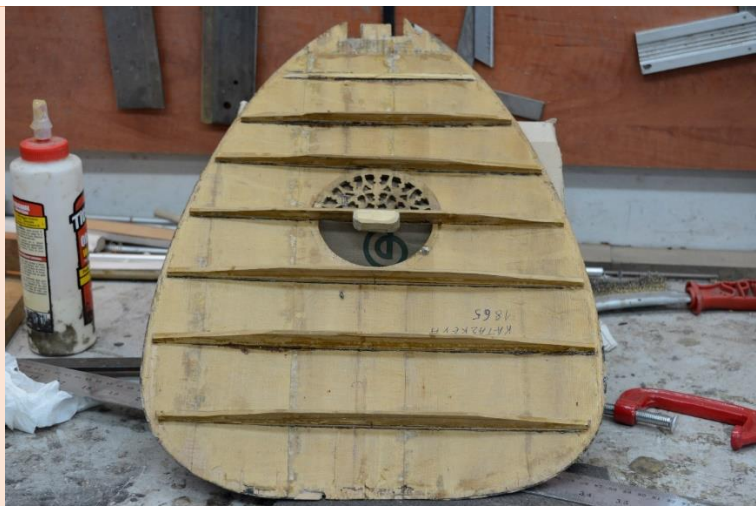
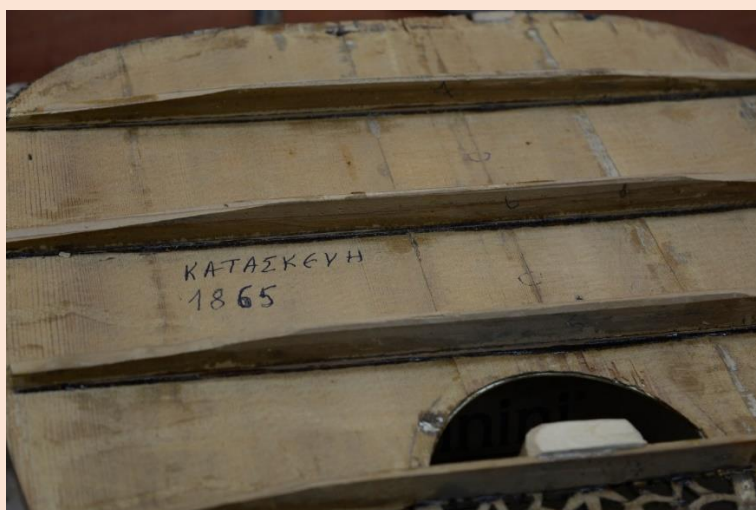
Το καπάκι κατά πάσα πιθανότητα δεν είναι το αρχικό. Σε τούτο το συμπέρασμα οδηγούμαστε από δύο σοβαρές ενδείξεις. Η πρώτη διακρίνεται στις προηγούμενες φωτογραφίες. Το σημείωμα στο εσωτερικό του καπακιού που αναγράφει «Κατασκευή 1865» είναι γραμμένο με στυλό!!! Η δεύτερη ένδειξη θα εμφανιστεί και θα σχολιαστεί στις φωτογραφίες στη συνέχεια.

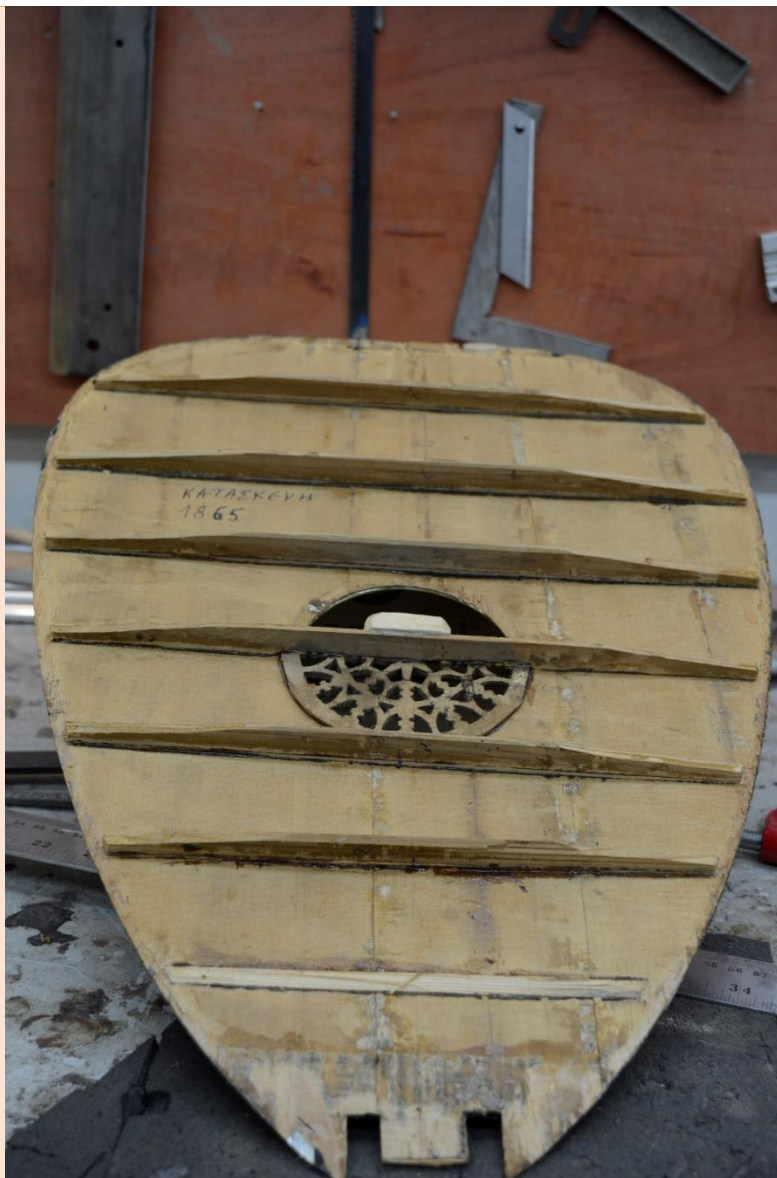
Η γενική εικόνα από το εσωτερικό του κατακιού δείχνει την απώλεια του πρώτου καμαριού (εκείνου που ήταν τοποθετημένο εγγύτερα στον τάκο). Επίσης μπορούμε να διακρίνουμε τις ρηγματώσεις του κατακιού. Δυστυχώς στην φωτογραφία δεν είναι δυνατό να φανούν και οι πολλαπλές αποκολλήσεις των καμαριών από το καπάκι.

Χρησιμοποιώντας ως συνδετικό μέσο την ψαρόκολλα αρχίζουμε σταδιακά να τοποθετούμε ξύλινα «ράμματα» στις ρηγματώσεις του κατακιού. Το ράμμα είναι πολύ λεπτό κομμάτι καλού κατακιού με τα νερά του τοποθετημένα κάθετα στο σκίσιμο.

Το απολεσθέν καμάρι (εκείνο που βρισκόταν εγγύτερα προς τον τάκο) αντικαταστάθηκε από νέο. Το ξύλο που είναι κατράνι, προέρχεται από πάτωμα Ικαριώτικου σπιτιού του 19<sup>ου</sup> αιώνα. Ως υλικό σύνδεσης, σταθερά χρησιμοποιείται η ψαρόκολλα τόσο για τη σύνδεση αυτού του νέου καμαριού, όσο και για την αποκατάσταση των αποκολλημένων σημείων μεταξύ των παλιών καμαριών και του καπακιού.

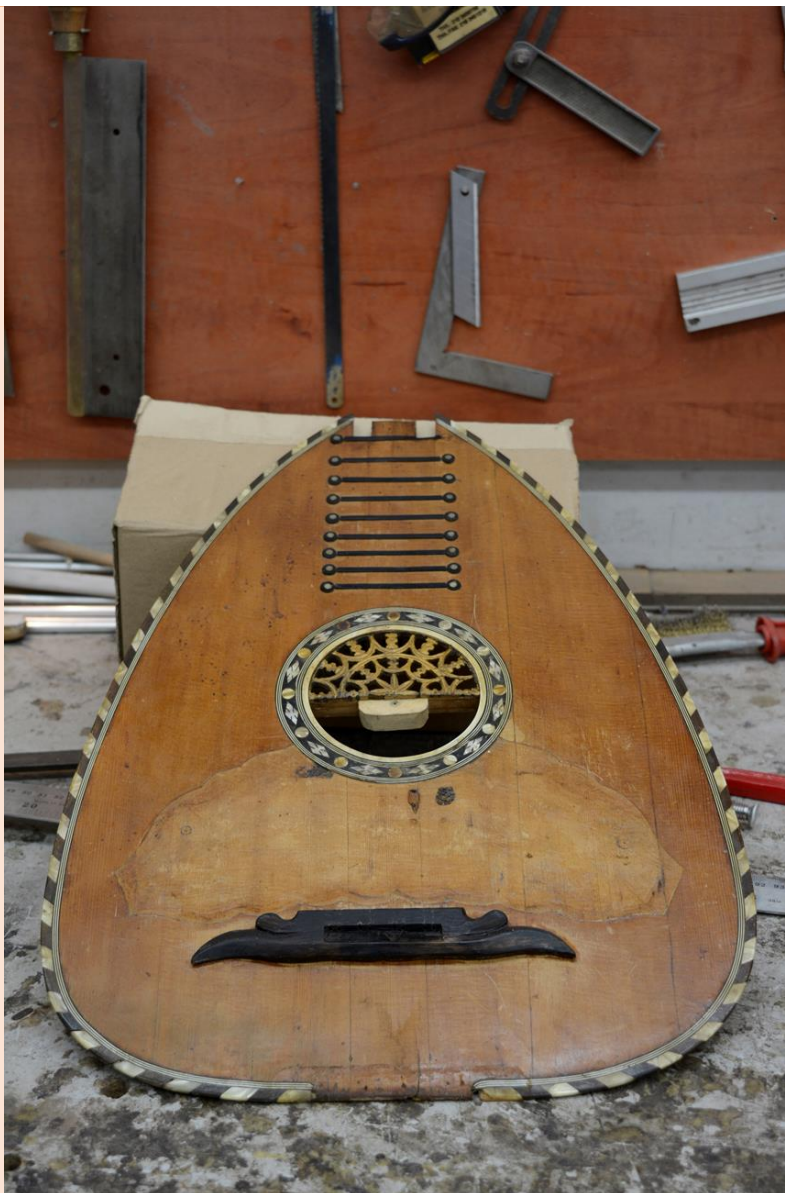
Η εξωτερική πλευρά του καπακιού μας δίνει τη δεύτερη ένδειξη περί της αντικατάστασης του αρχικού καπακιού. Τόσο στην ηχητική οπή όσο και στα φιλέτα διακρίνονται διακοσμήσεις από ξύλο & πλαστικό!! Μεταξύ ηχητικής οπής και καβαλάρη διακρίνεται το αποτύπωμα που καλυπτόταν από την πεναριά. Παρά την ύπαρξή της, δύο σημάδια

- σκάμματα πάνω στο καπάκι μας αφήνουν να μαντέψουμε πως έχουν δημιουργηθεί από την πένα.

Στην εξωτερική πλευρά του καπακιού, στο χώρο που όριζε το ίχνος της παλιάς πεναρίας, κολλήθηκε ένα ξυλόφυλλο από βραζιλιάνικο παλίσανδρο, ενώ απομακρύνθηκε ο καβαλάρης

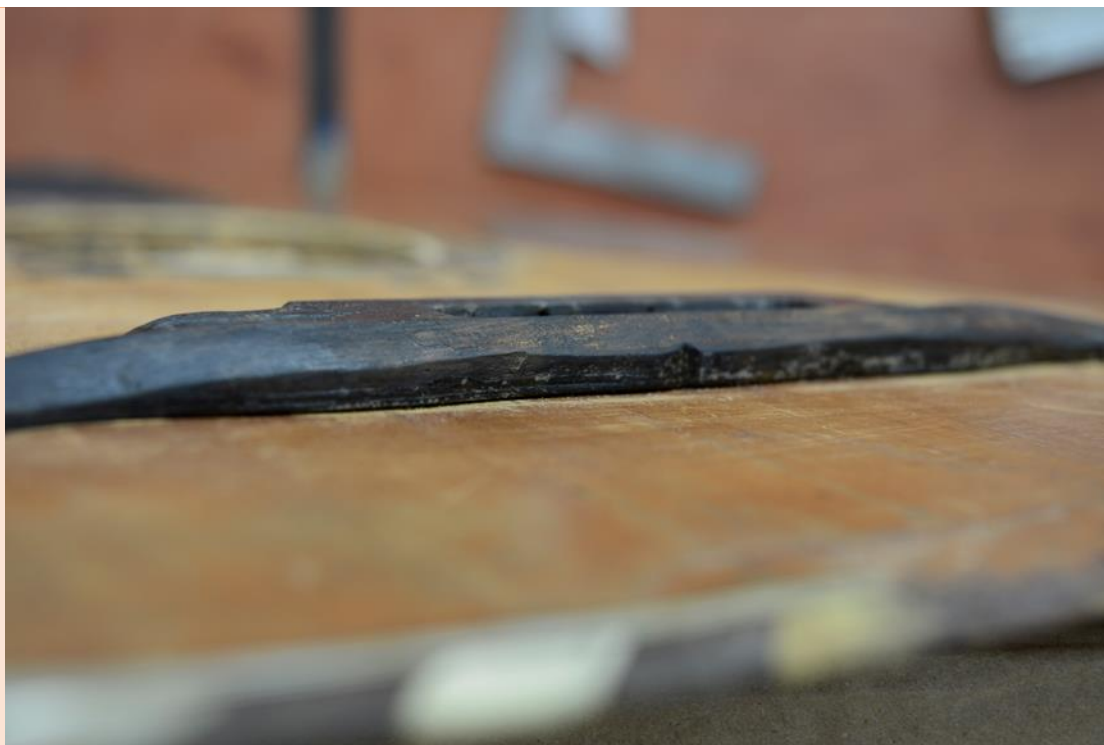
Είναι δύσκολα διακριτό από τη φωτογραφία αλλά στο μεγαλύτερο μέρος του ο καβα-  
λάρης έχει ξεκολλήσει από το καπάκι.

Αφού κολλήθηκε ξανά ο καβαλάρης, το καπάκι τοποθετήθηκε ξανά στο σκάφος. Δυστυχώς έχει χαθεί η φωτογραφία του αποκατεστημένου εσωτερικού του σκάφους που περιλαμβάνει τη συμπλήρωση του μικρού πίσω τάκου.

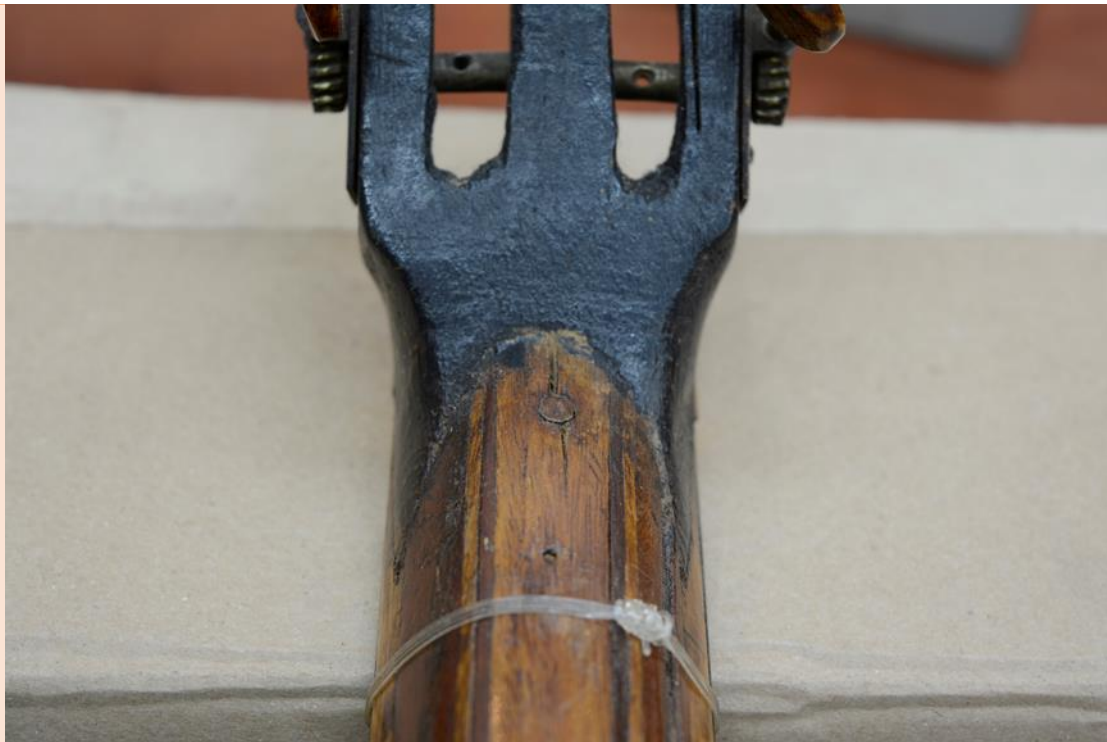
Στη σύνδεση καράουλου και μάνικου έχει πρόχειρα τοποθετηθεί μια μεταλλική βίδα που έχει σκεπαστεί.

Απομακρύνθηκε η βίδα που είχε διαπεράσει το μπράτσο, τη σφηνοειδή προέκταση του καράουλου μέσα στο μπράτσο και είχε τρυπήσει ως και την ταστιέρα. Στο σημείο τοποθετήθηκε καβίλια και ξανακολλήθηκε η όλη διάταξη.

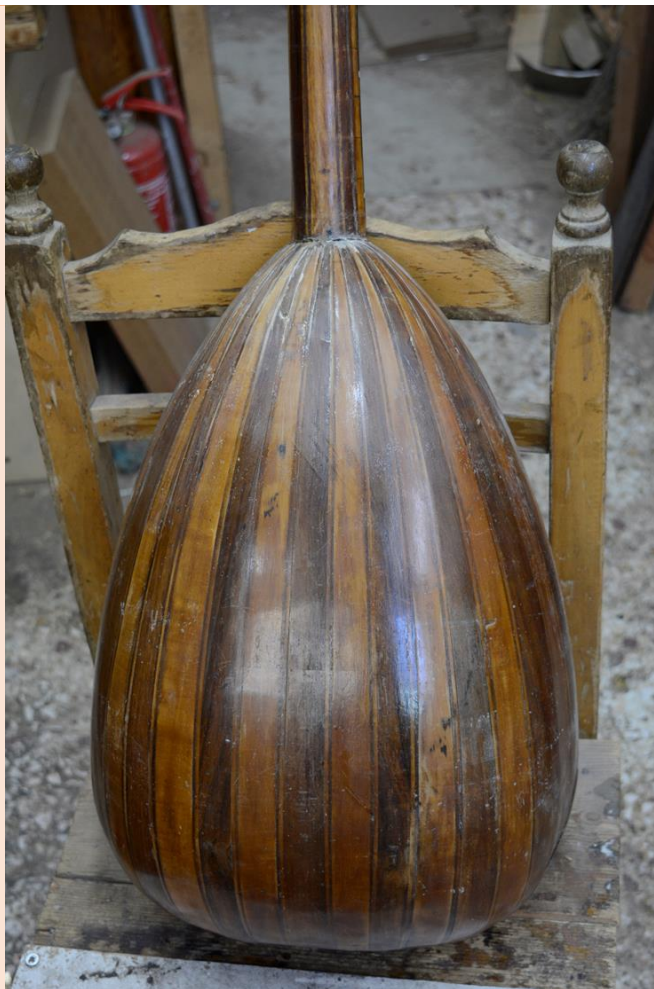
Η κατάσταση του σκάφους ως έχει μετά τις προηγηθείσες εργασίες. Η προοπτική εφαρμογής νέου φυσικού βερνικιού (απλή γομαλάκα) καθόλου δεν προϋποθέτει την πλήρη απομάκρυνση του παλαιότερου. Στο σημείο αυτό η φωτογραφική αφήγηση δεν περιλαμβάνει τη διαδικασία μερικής απομάκρυνσης του παλιότερου βερνικιού σε ορισμένα σημεία όπου έπρεπε να αποκατασταθούν τα ίχνη είτε από μικρά είτε από μεγαλύτερα μηχανικά ατυχήματα (γδαρσίματα, βαθουλώματα, χτυπήματα, κ.α.) που υπέστη το όργανο στην εκατοπεννητάχρονη ζωή του.

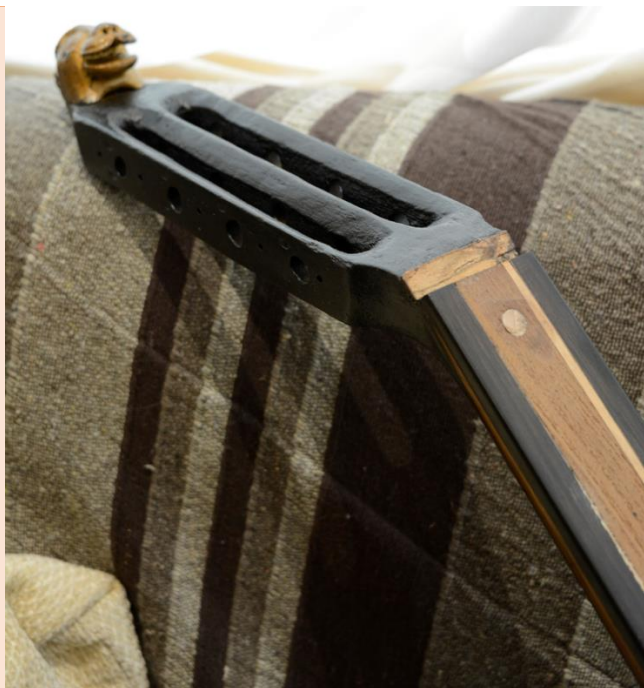
Τα κλειδιά πρόκειται να αντικατασταθούν μετά από απαίτηση του ιδιοκτήτη. Οι παλαιές ξεχειλωμένες τρύπες πρόκειται να κλείσουν με καβίλιες και να ανοιχτούν καινούριες.
