# Επισκευή - Αποκατάσταση Στεριανού Λαούτου κατασκευής του 1865

*\*Χρήστου Σπουρδαλάκη.*

Το χειμώνα του 2016 αναλάβαμε στο εργαστήριό μας να αποκαταστήσουμε ένα ιδιαίτερα παλαιό και σπάνιο όργανο. Επρόκειτο για ένα λαούτο του 1865!

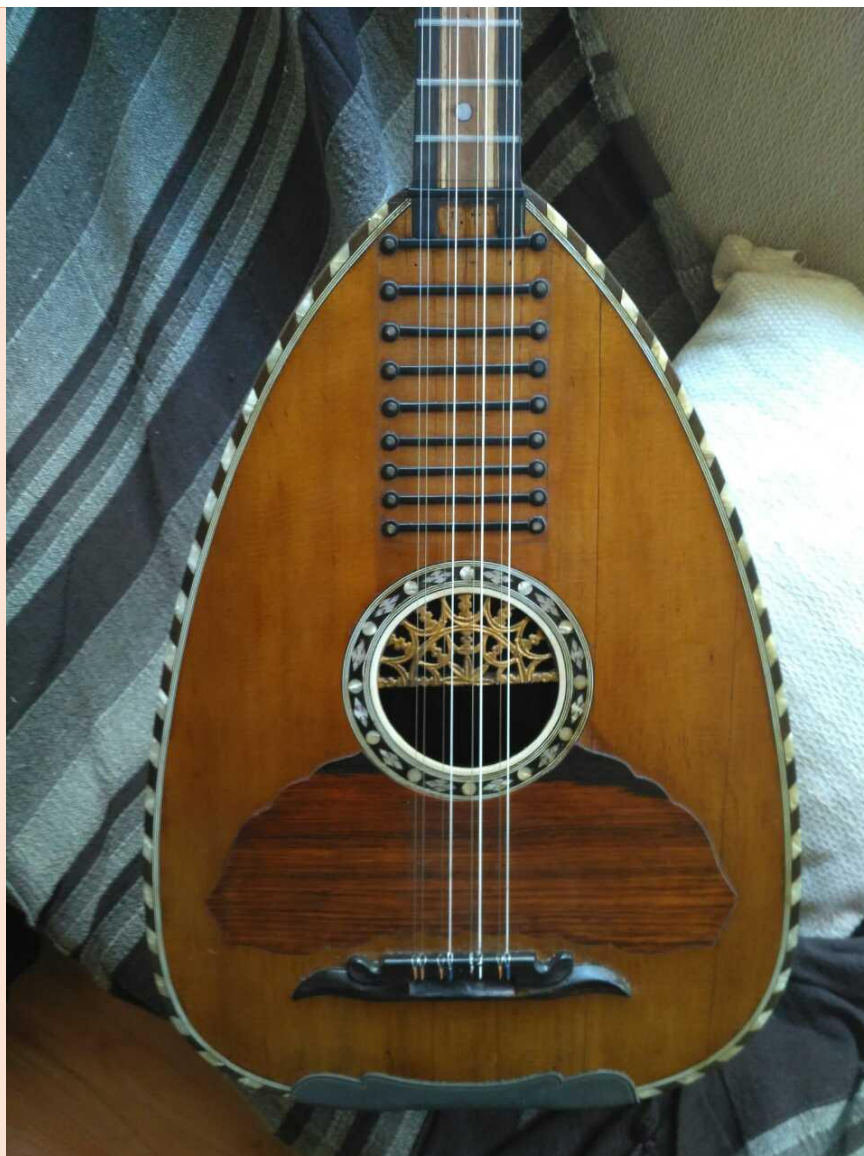
Το όργανο με τις χορδές του και με το δέρμα που κολλήθηκε στο ουραίο τμήμα της σύνδεσης καπακιού σκάφους. Τοποθετήθηκαν νέοι μπερντέδες και προχωρήσαμε στο

κούρδισμα. Ας μην κάνει εντύπωση η ανάποδη για μας τους δεξιόχειρες τοποθέτηση των χορδών. Ο ιδιοκτήτης είναι αριστερόχειρ.
